## **MEMORIAL DESCRITIVO**

# REFORMA E ADAPTAÇÃO DO 1° PELOTÃO/2° CIA DO 5º BATALHÃO DO CBMMG PARA IMPLANTAÇÃO DE BASE DESCENTRALIZADA DO SAMU - 192

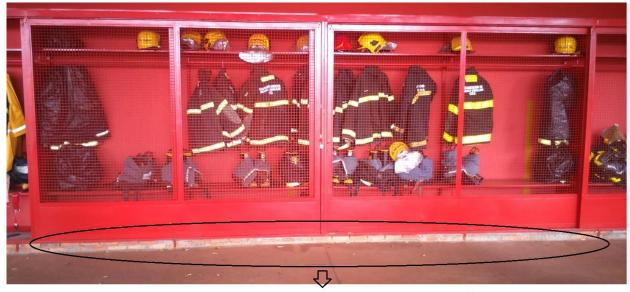
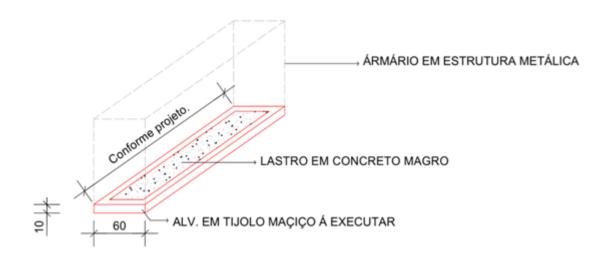
# **DETALHE BASE PARA ARMÁRIOS OPERACIONAIS**

BASE EM TIJOLO MAÇIÇO H=10CM E ENCHIMENTO EM CONCRETO MAGRO Á EXECUTAR
