MEMORIAL DESCRITIVO

PROJETO DE REFORMA DO ESCRITÓRIO DA AMVAP - ASSOCIAÇÃO DOS MUNICÍPIOS DA MICROREGIÃO DO VALE DO PARANAÍBA

O presente memorial tem por objetivo especificar serviços e materiais para execução da reforma do escritório da AMVAP – Associação dos Municípios da Microrregião do Vale do Paranaíba localizada na Avenida Antônio Tomaz Ferreira de Rezende, nº3180 - bairro Distrito Industrial, no Município de Uberlândia-MG, conforme situação descrita no Projeto Básico de Reforma. A obra possui:

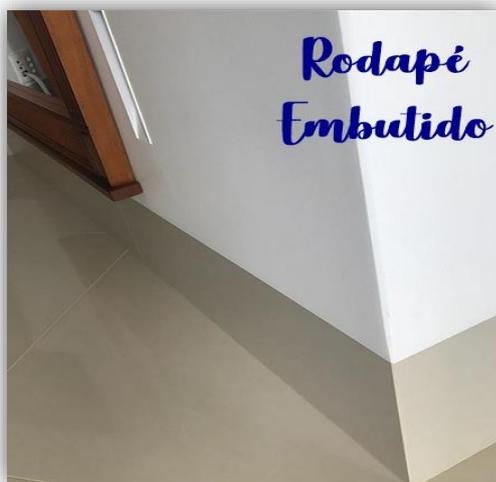
O novo rodapé será do tipo “embutido em alvenaria” em porcelanato com altura de 7cm, conforme cor a ser informada pelo contratante.

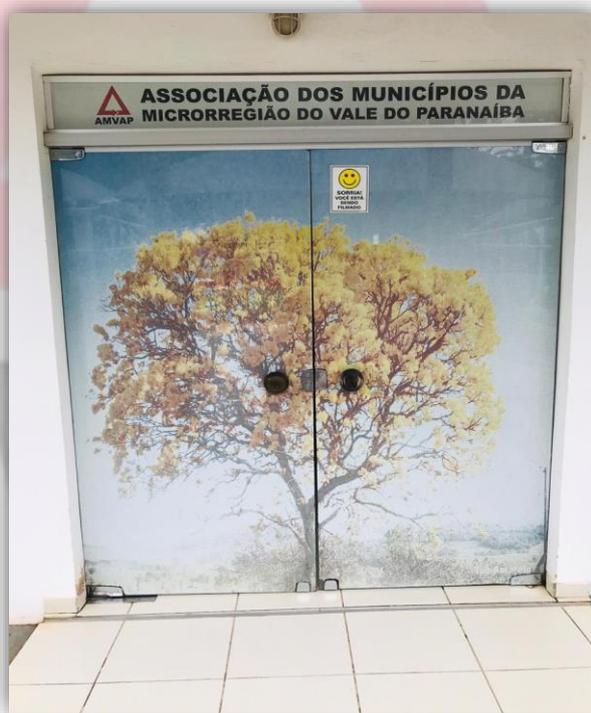
Imagem ilustrativa

Conforme demarcado em projeto, haverá a troca de portas de correr em madeira para porta de correr em vidro temperado incolor 8mm, completa com trilho, fechadura e puxador.

Tais portas deverão receber película insulfilm com imagens/fotos a serem definidas pelo contratante.

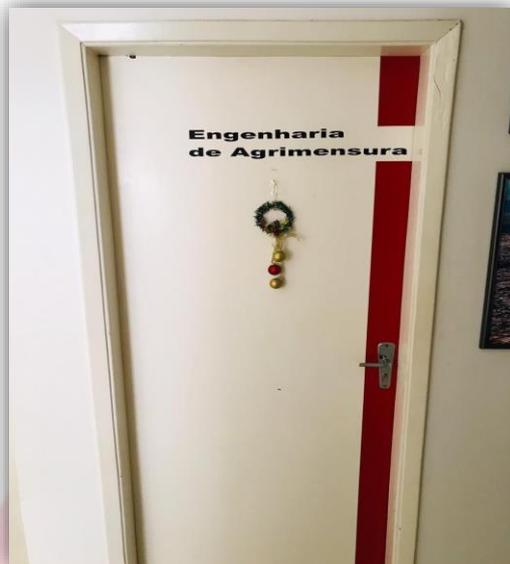
Imagem ilustrativa

As portas existentes que irão receber nova pintura, deverão ser contempladas com os adesivos de identificação de ambientes.

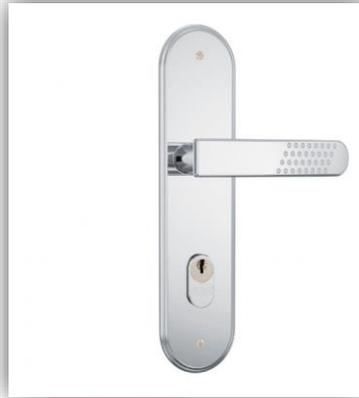
Imagem ilustrativa de material sugerido

Conforme supracitado no quadro de ambientes, as portas de abrir em madeira deverão ter troca de fechadura e maçaneta.

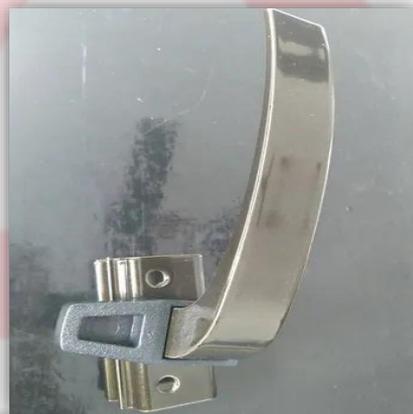
Imagem ilustrativa de material sugerido.

Conforme supracitado no quadro de ambientes, as janelas de ferro e vidro madeira deverão ter troca de seus puxadores.

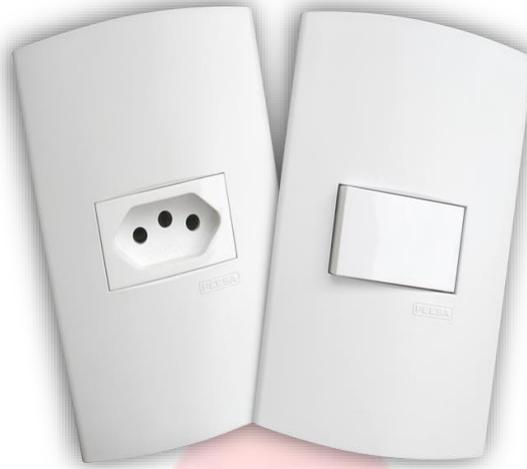
Imagem ilustrativa de material sugerido.

Conforme supracitado no quadro de ambientes, os dispositivos de luminária, espelho, tomada elétrica, logica e telefonia deverão ser substituídos.
